На Reddit появились жалобы от владельцев Poco X7 Pro — задняя панель смартфона в желтом варианте, выполненная из эко-кожи, начала покрываться плесенью.

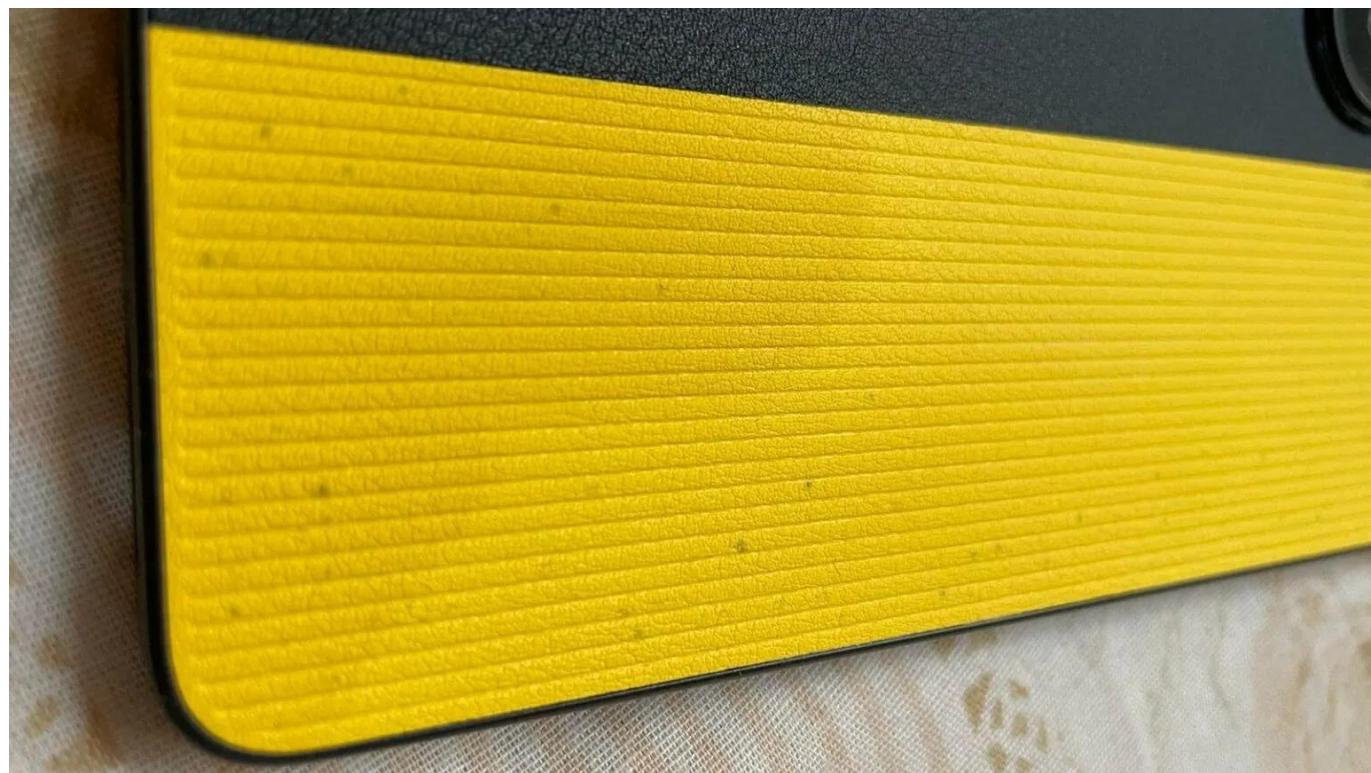
Один из пользователей поделился фото, где видно грибковое поражение на поверхности устройства. В отличие от зелёной и чёрной версий с пластиковыми спинками, жёлтый X7 Pro получил мягкое покрытие из искусственной кожи.

Как выяснилось, этот материал — хоть и позиционируется как «эко» — может быть достаточно пористым, чтобы удерживать влагу, как натуральная кожа. При повышенной влажности это создает благоприятную среду для роста плесени.

Если сменный чехол можно легко заменить, то с корпусом самого телефона всё сложнее. Пользователи не уверены, как эффективно очистить эко-кожу от грибка без повреждения покрытия. Пока производитель официальных комментариев не дал.

Эксперты советуют избегать хранения телефонов в условиях повышенной влажности и внимательнее относиться к выбору материалов корпуса при покупке.
